# Gwerthusiad Ardal Gadwraeth Bryn Eglwys, Gwynedd

Prosiect Rhif G2675

Rhif yr Adroddiad 1625

Paratowyd ar gyfer Cyngor Gwynedd

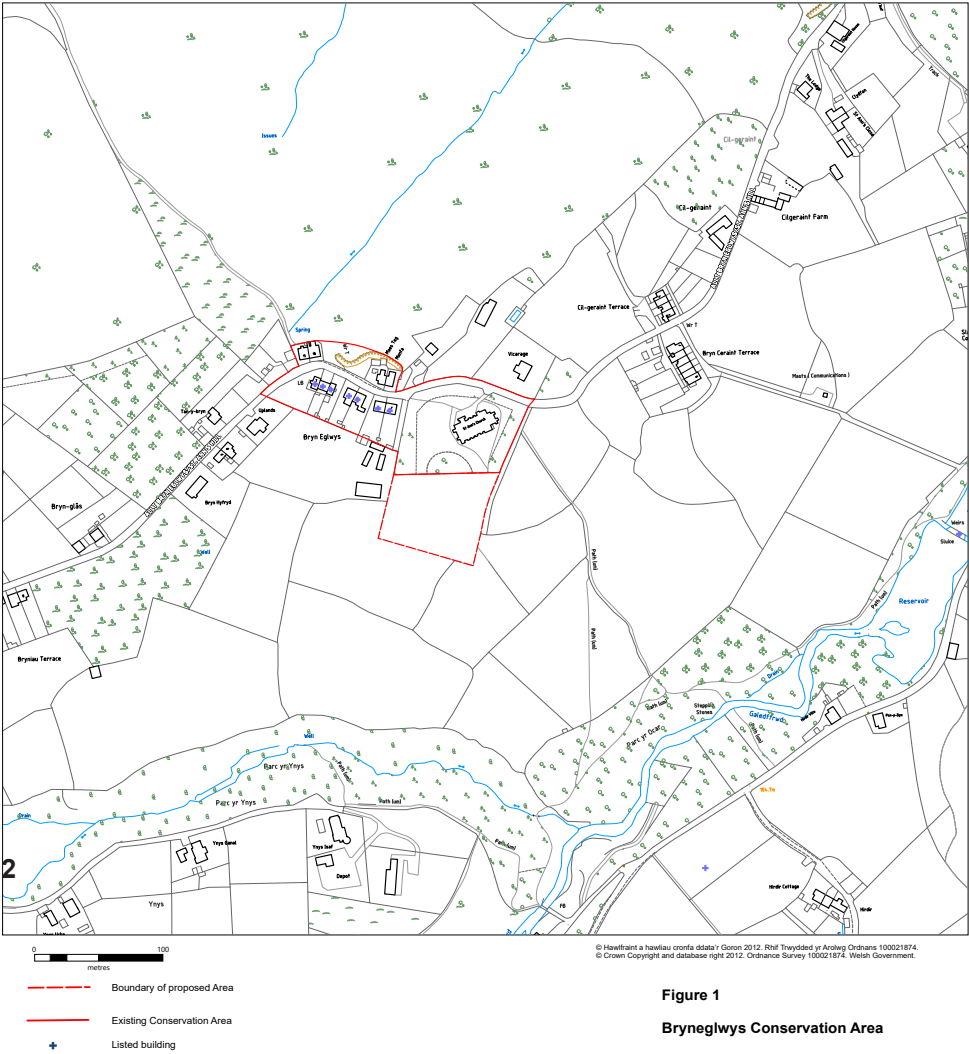
2  
Map o'r Ardal Gadwraeth

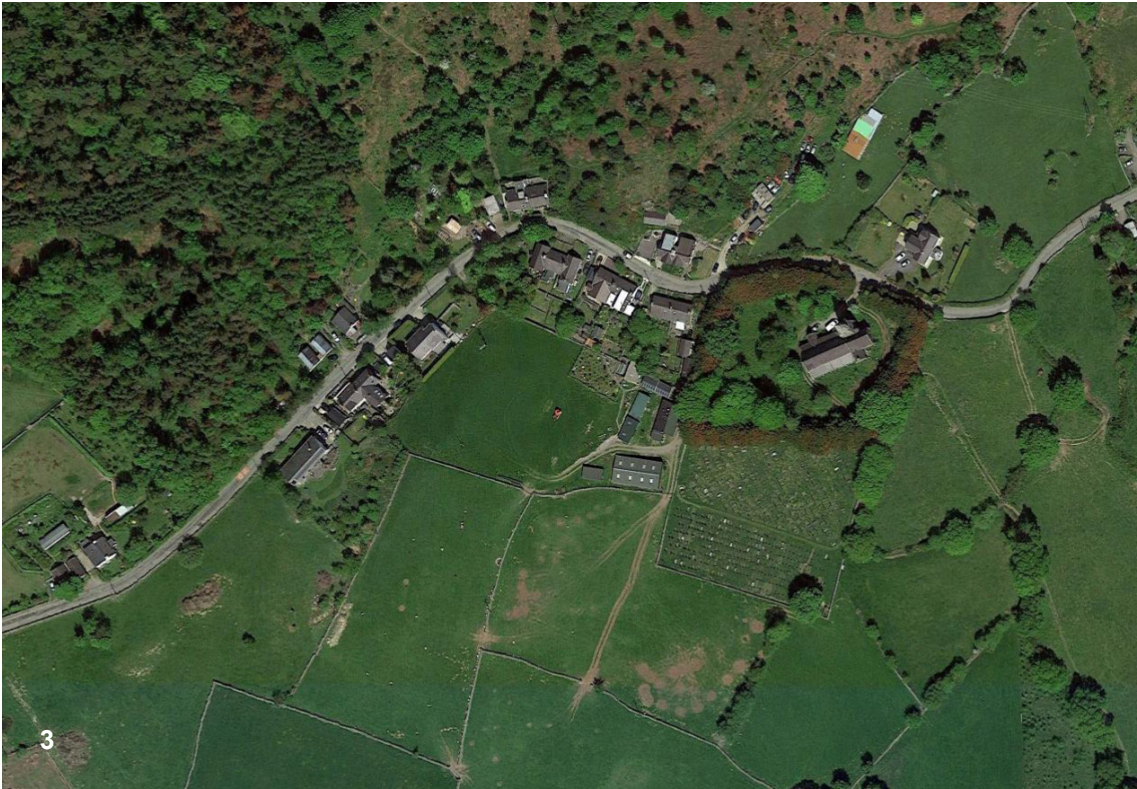
3  
Golygfa o'r awyr o'r  
eglwys a'r pentref.  
(Hawlfraint Map data  
2021 Google).

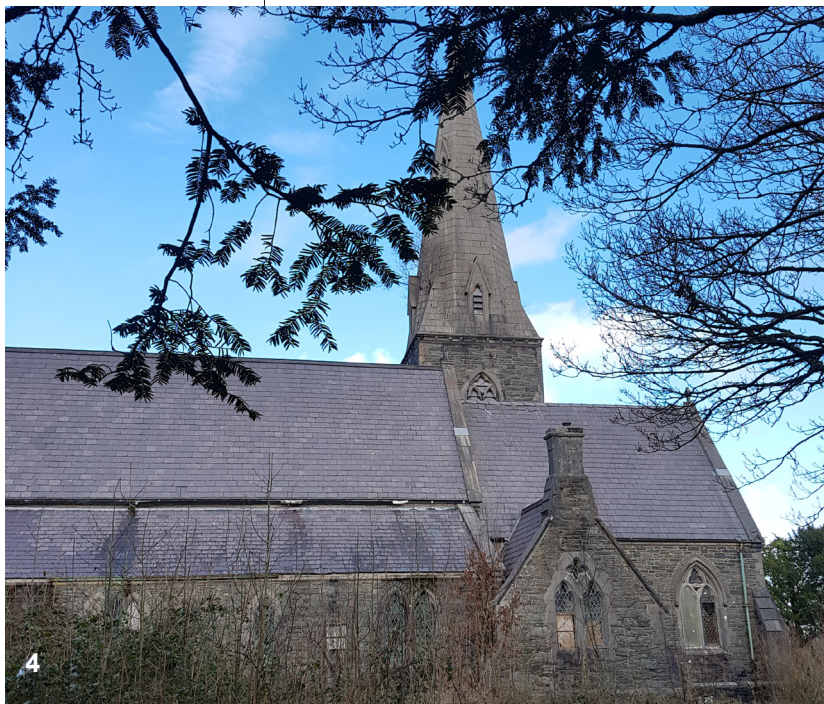
4  
Ochr ogleddol  
eglwys y Santes  
Ann yn dangos  
y llystyfiant wedi  
tyfu at yr eglwys a  
fffenestri wedi malu.

changell gydag ystlysau, porth deheuol  
a festri i'r gogledd. Mae'r tŵr gogleddol  
dau-gam ar ffurf meindwr broch tal. Mae'r  
deunyddiau a ddefnyddiwyd yn cynnwys  
carreg rwbel gyda charreg galch i addurno.  
Mae'r eglwys mewn cyflwr peryglus, mae'r  
meindwr yn cael ei gynnal gan goeden hae-  
arn sy'n rhydu, ac mae mewn perygl enbyd  
o gwmpo unrhyw bryd. Mae'r ffenestri wedi  
malu ac yn sigo, ac mae sbwriel yn blocio'r  
pyrth. Mae'r pyst giât mewn cyflwr gwael,  
ac yn arwain i faes parcio cyfyngedig gyda  
lôn gerbydau yn amgylchynu'r eglwys, gyda  
mynediad i'r mynwentydd. Mae mieri trw-  
chus ar hyd y waliau ac mae'r prysgwydd yn  
gordyfu. Mae'r ardal ehangach o gwmpas yr  
eglwys yn eithaf dyrsg ac yn drwch o goed  
sy'n aeddfedu. Mae'r fynwent sy'n union tu  
mewn i'r giatiau ac i'r chwith wedi cael ei  
chynnal a'i chadw, ac mae'n fan pwysig i'r  
gymuned – mae blodau'n bresennol yno.  
Bu ymdrech i reoli'r coed ywen ar y ffin

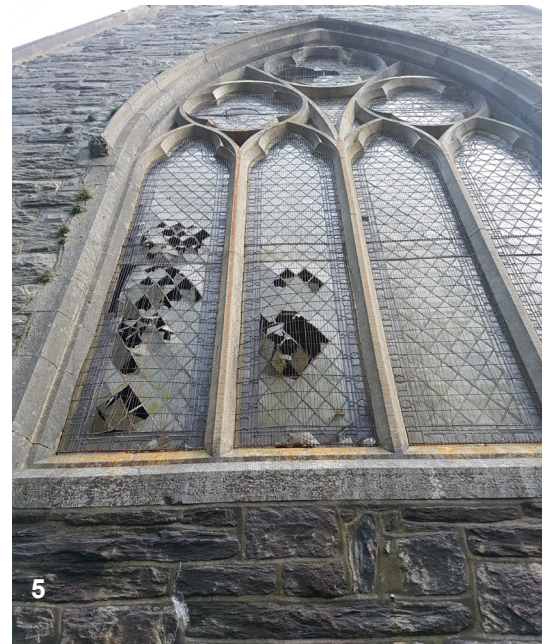
5  
Ffenestr wedi malu.

i mewn i'r caeau cyfagos. Mae'r eglwys  
mewn perchnogaeth breifat, heb ei rhestru  
ac nid oes dyfodol iddi. Delweddau 4, 5

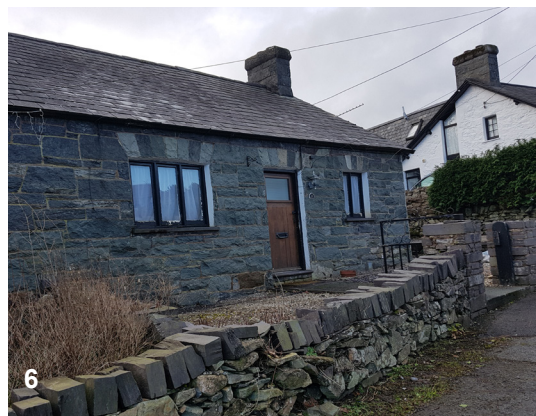
6  
Rhif 2 Bryn  
Eglwys

erddi, ond mae llechi mân yn rhif 4 erbyn hyn, a wal yr ardd wedi'i chwtogi er mwyn gwneud lle i ddreif palmantog a garej bren. Mae gwaith datblygu helaeth wedi digwydd tu ôl i Rif 3 a Rhif 4. (Delweddau 1, 6).

Dylid annog trigolion i gadw eu gerddi blaen, gyda giatiau priodol. Mae'r pwysau i ddarparu lle parcio i amryw o geir yn golygu bod perchnogion tai yn awyddus i gynyddu maint y mynedfeydd, gan dynnu waliau a phileri. Dylid erfyn ar bobl i beidio gwneud hyn, gan ei fod yn cael effaith andwyol ar y strydlyn.

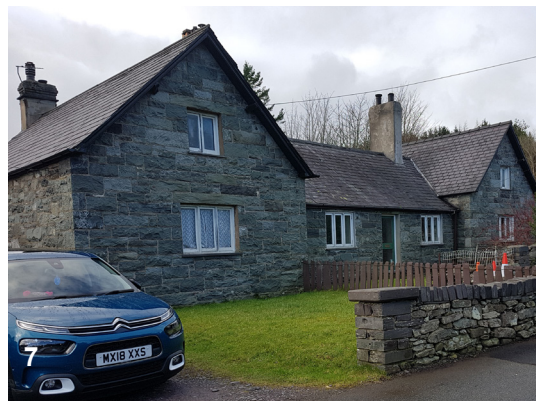
7  
Rhifau 5 i 7,  
Bryn Eglwys

goetir yn gwarchod yr anheddle i'r gorllewin. Dim ond un drws sy'n weladwy o'r ffordd, sef y drws i'r bwthyn un-llawr yn y canol (Rhif 6). Drws gwyrdd ydyw gyda phaneli gwydr. Mae'r ardd flaen i'r bwthyn hwn yn fyrrach, gan ddarparu iard fechan y gellir ei defnyddio fel man parcio. Delwedd 7.

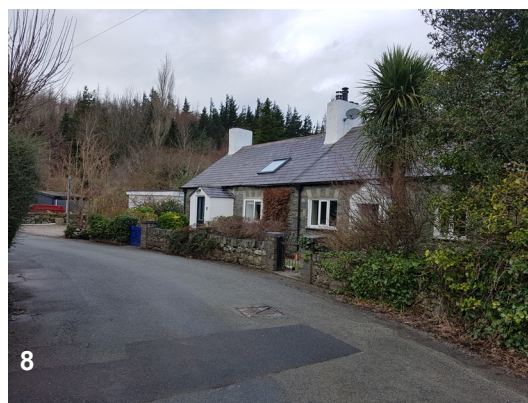
8  
Rhifau 10 ac 11 Bryn  
Eglwys.

hun. Mae'r bwthyn uwch i fyny, "The Milton", yn cynnwys ffenestri latis UPVC anaddas, a phorth sy'n rhy fawr. Mae gosodiad yr ardd flaen dal yr un fath, ond mae'r bwthyn wedi'i ymestyn i'r ochr i greu estyniad bychan to fflat. Adeiladwyd garej fawr i fyny'r allt gyda lle parcio i'r tu blaen. Delwedd 8

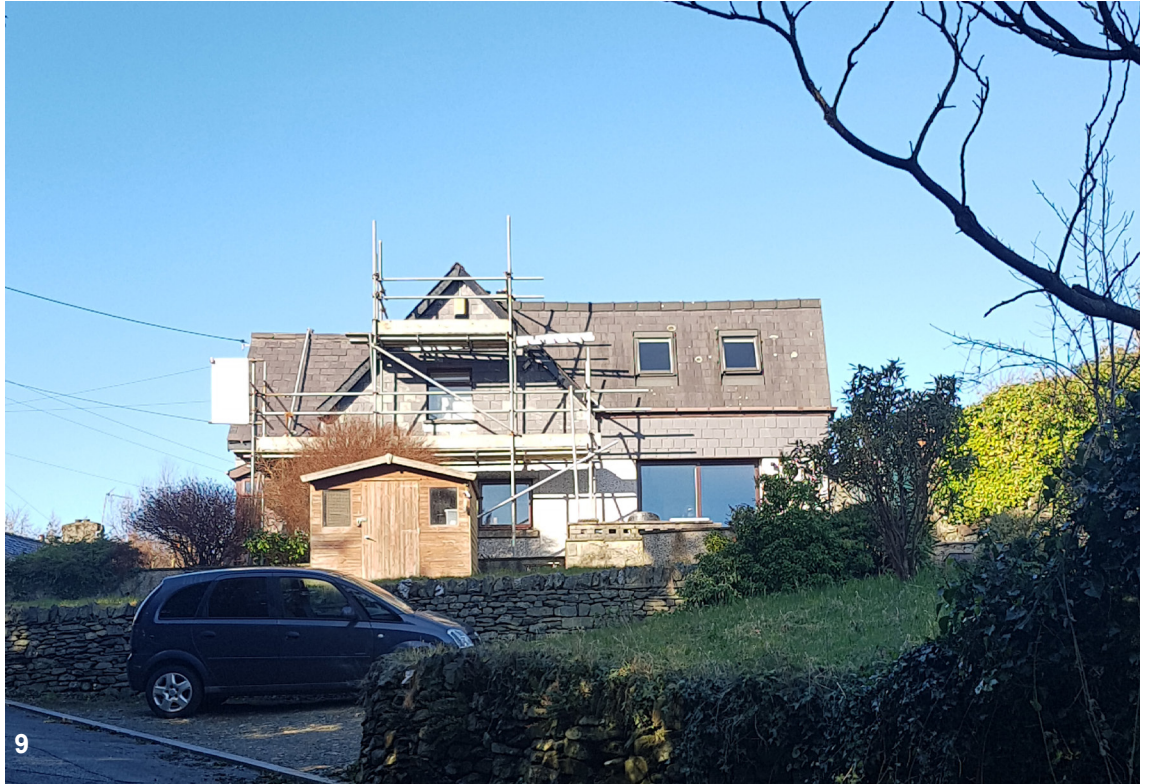
Mae'r adeilad arall o fewn yr Ardal Gadwraeth gyferbyn â rhifau 1-2. Ar adeg yr arolwg hwn roedd yr adeilad yma wrthi'n cael ei ailddatblygu, ond ymddengys ei fod wedi cychwyn fel dau fwthyn, gydag adeiladau fferm yn y cefn. Mae ganddo gorn simdde canolog a tho llechi. Mae dwy asgell, rhai deulawr, yn ymestyn ymlaen gyda'r hanner uchaf yn llechi, a'r hanner isaf yn gerrig mawr mewn haenau bras. Mae asgell fawr, newydd yn y cefn sy'n weladwy o'r ffordd tu ôl i'r asgell dde. Mae'r ardd flaen yn debyg i'r rhai gyferbyn, ond mae ar allt felly mae'r waliau blaen yn cadw'r pridd tu ôl. Yn ei ffurf bresennol mae graddfa'r tŷ i weld yn angyhydawns â'r Ardal Gadwraeth. Delwedd 9.

Mae'r ardd flaen wedi ei throsi yn lle parcio, gyda ffenestri newydd annodweddiadol wedi eu gosod.

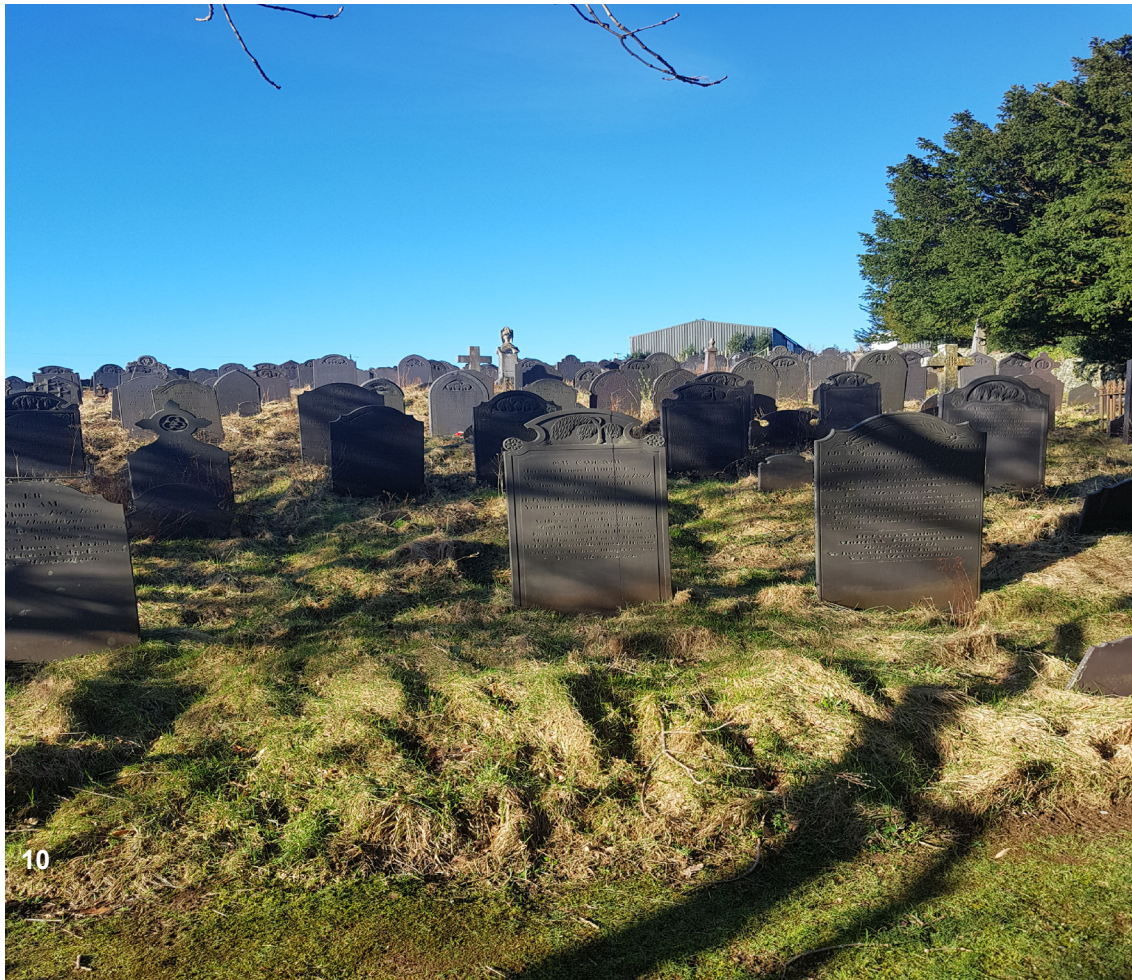
Byddai'r mynwentydd is i lawr yn eglwys y Santes Ann yn gwneud estyniad priodol i'r Ardal Gadwraeth

Mae cynnwys y ddwy fynwent sy'n is i lawr, of fewn yr ardal gadwraeth, yn gam rhesymegol a dylid rhoi ystyriaeth iddo. Cânt eu rheoli'n dda, ac mae'r ddwy yn amlwg yn bwysig i'r gymuned. Mae'r uchaf o'r ddwy fynwent, sydd agosaf at yr eglwys, wedi ei sefydlu ers o leiaf 1900, tra cafodd yr estyniad mwy sydd ymhellach draw o'r eglwys ei sefydlu'n ddiweddarach. Delwedd 10
