# Gwerthusiad Ardal Gadwraeth Mynydd Llandygái, Gwynedd

Prosiect Rhif G2675

Rhif yr Adroddiad I644

Paratowyd ar gyfer Cyngor Gwynedd

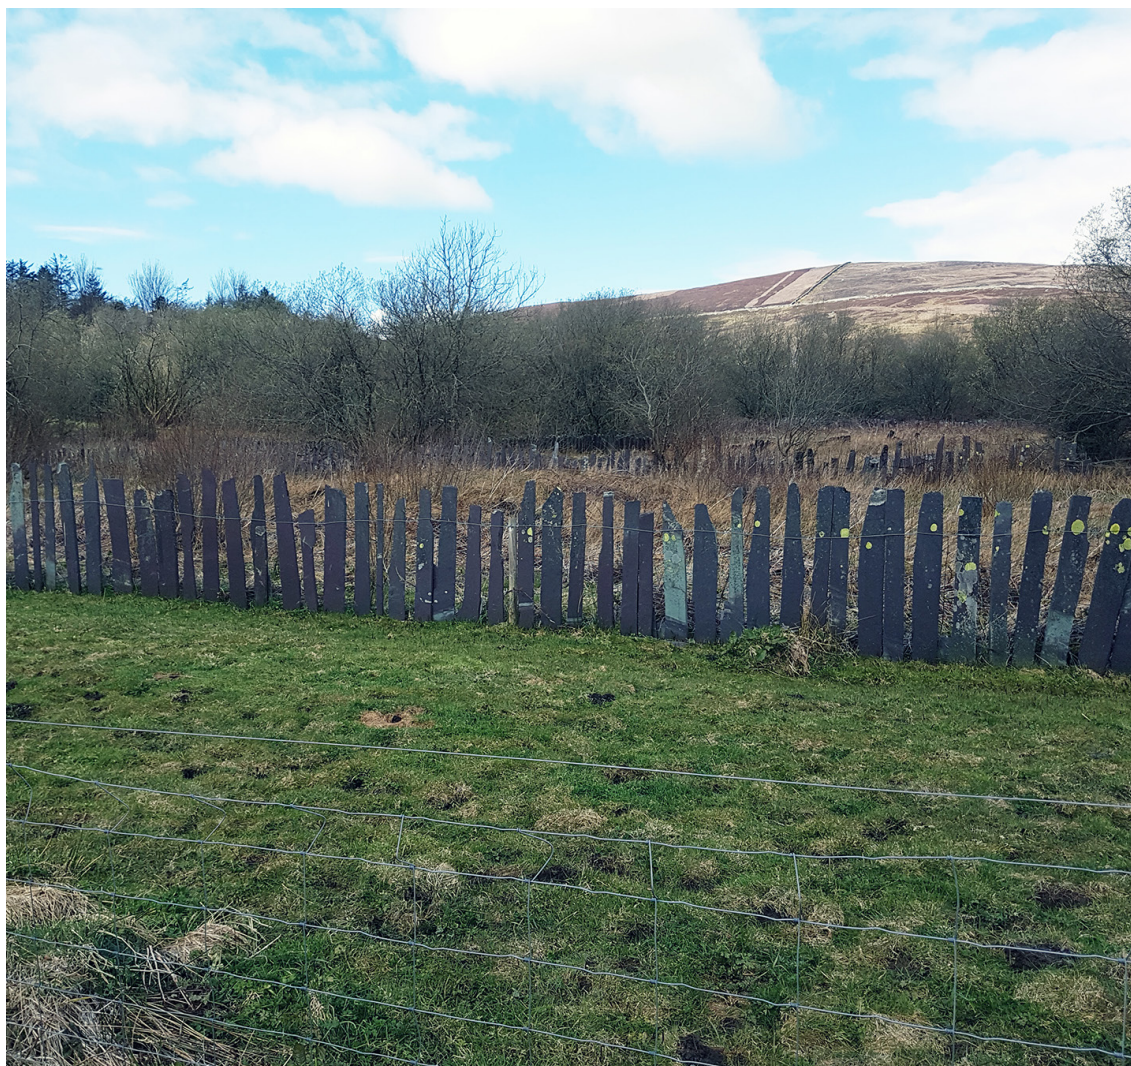
01

Lleiniau gardd tu ôl i Dan y Bwlch wedi eu gwahanu gan grawiau. Edrych i'r gogledd-orllewin.

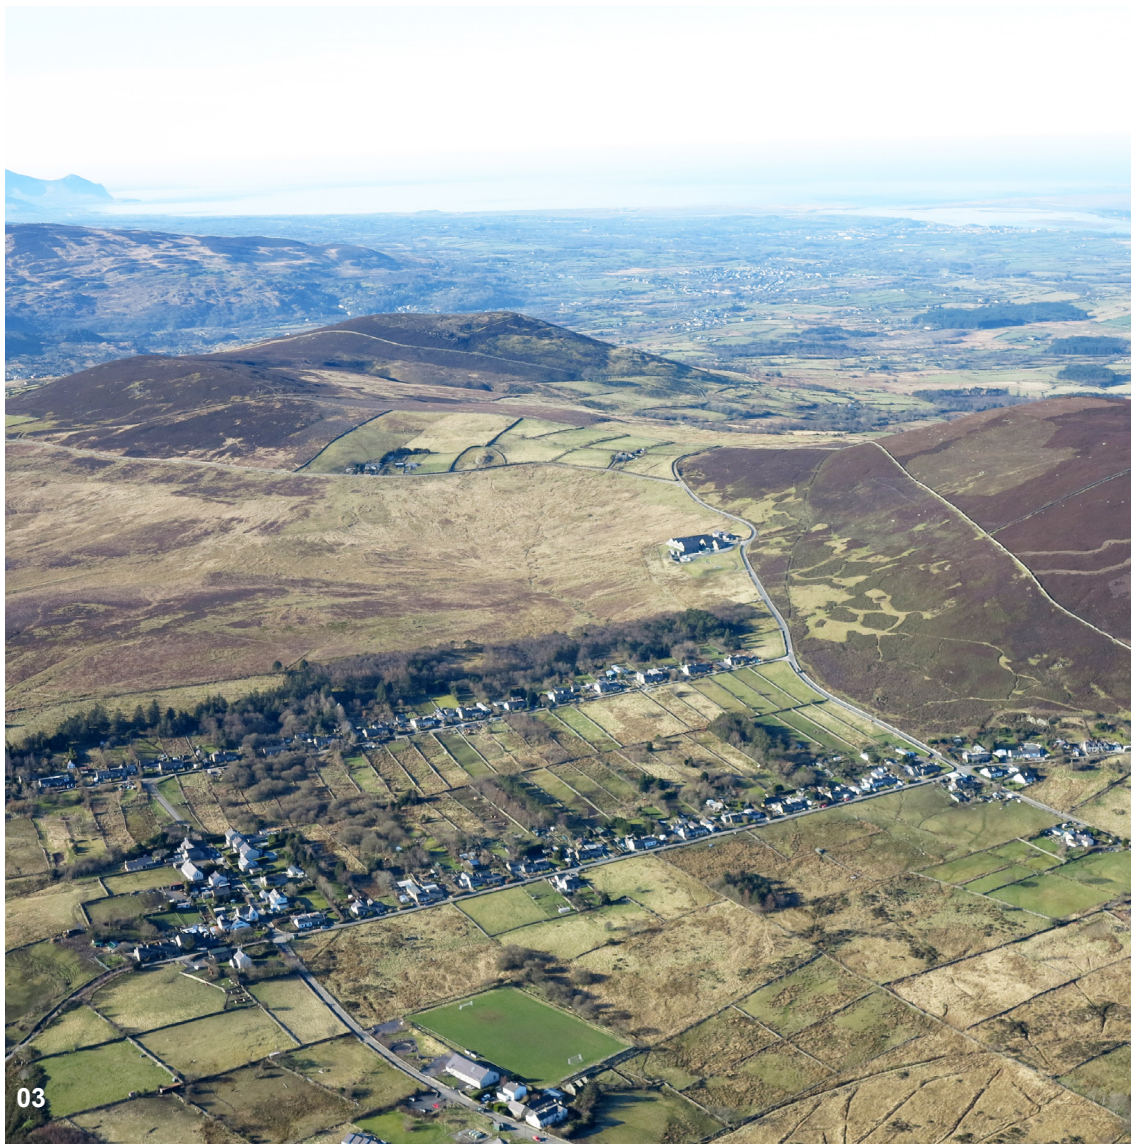
Golygfa o'r awyr o'r pentref yn dangos y rhostir o gwmpas, a chynllun rheolaidd yr anheddiad.

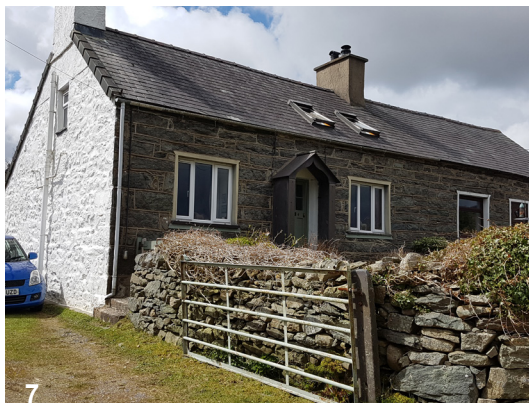
7

Rhifau 3 a 4 Tan y Bwlch

Mae rhifau 3 a 4 wedi'u rhestru ond gyda newidiadau modern. Mae gan Rif 4 bortsh llechi gwreiddiol ond ffenestri UPVC gwyn newydd yn y siâp gwreiddiol, dwy ffenestr yn y to a phwyntiad rhuban. Mae gan Rif 3 y mowldin plastr gwreiddiol ar y drws a'r ffenestr ond does dim simnai. Mae'n ymddangos fel tŷ cwbl ar wahân yn union y tu ôl. *Delwedd 7.*

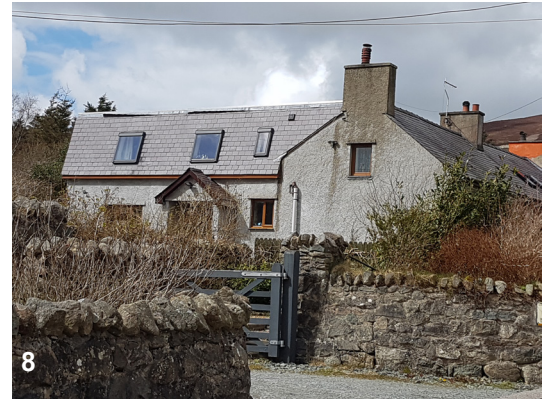
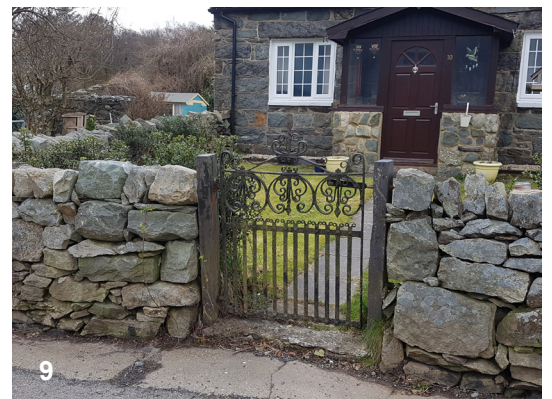
8

Rhifau 5 a 6 Tan y Bwlch

Mae rhifau 5 a 6 wedi eu gor-ymestyn yn ddifrifol, y ddau gydag adenydd uchder mawr yn y cefn a gyda blaengwrt Rhif 6 wedi'i newid i ffurfio mynedfa fwy mawredog sy'n arwain at adeiladau allanol mawr sy'n ymestyn i gefn y llain, y tu hwnt i'r llinell

ddatblygu. Mae garej ddwbl fawr wedi ei hadeiladu'n ddiweddar. Mae'r estyniad yn amlwg iawn gyda goleddf unionsyth i'r to a thair ffenestr Velux fawr. *Delwedd 8.*

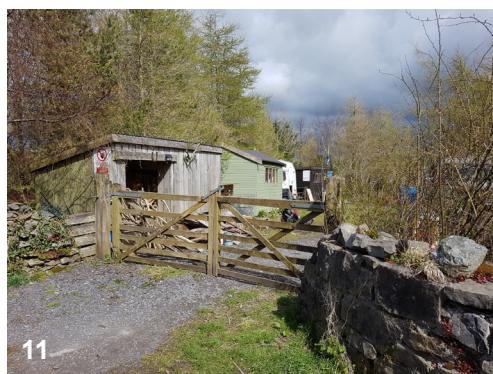
10

Mae Rhif 14 wedi'i ymestyn yn helaeth gyda garej ddwbl fawr wedi'i gosod mewn ardal sylweddol o darmac. Mae slabiau pafin

yn nodi'r ardal rhwng y ffordd a'r pyst giât, newid diangen mewn deunyddiau ond yn fwyaf anffodus, ar draws y ffordd, mae maes parcio petryal wedi ei darmacio a'i ymylu. *Delwedd 7.*

Ardal fawr o darmac a osodwyd gyferbyn â Rhif 14 Tan y Bwlch

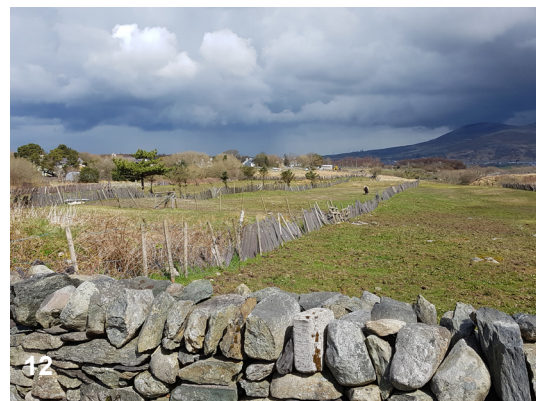
11

Ardal gyferbyn â Rhifau 26 a 27.

Adeiladwyd dau adeilad pren newydd rhwng Rhif 26 a Rhif 27, mae ochr y rhain yn wynebu'r ffordd ac yn gyfochrog â'i gilydd. Mae'r wal rannu wedi cael ei newid gan ffens bolion, ac mae gwrych conwydd yn cuddio hyn ac adeilad hirsgwar efo to fflat o'r ffordd. Mae'n ymddangos bod hwn yn ddatblygiad gwyliau. Ymddengys bod rhifau 27 a 28 wedi eu cyflwyno yn gymharol dda ond gyda phyrth gardd ar goll o ochr y ffordd. Mae'r pâr yma wedi'u lleoli ar y ffordd pengaead sy'n ymestyn y tu hwnt i'r gyffordd â Ffordd Hermon.

Mae'r rhan gyferbyn â'r wal wedi cael ei hailadeiladu i ffurfio porth gyda giatiau dwbl. Adeiladwyd sied ac mae'r ardal ar gyfer storio, parcio ac ati. Mae'r ffin â ffordd Hermon yn cynnwys ffens bren adfeiliedig ac yna ffens wifren. *Delwedd 11*

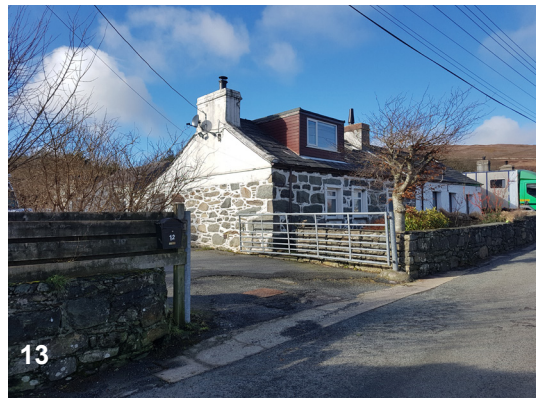
**13**  
Rhif 12 Llwybr Main  
efo ffenestr dormer

Mae'n bosibl mai Rhif 12 yw un o'r eiddo mwyaf anghydawns ar y ffordd, gyda ffenestr dormer frown ar yr ochr flaen a'r pwyntiad gorfawr wedi'i baentio'n wyn, sy'n roi effaith ddu a gwyn i'r ffasâd. Mae'r drws wedi ei ddisodli gan ffenestr, mae waliau'r ardd gyda choncrit gwastad ar eu brig. Mae Rhif 11 wedi'i rendro'n fflat, mae'r drws wedi ei newid am ffenestr a thynnwyd y simnai pen.

Mae datblygiad helaeth bythynnod, yn enwedig ym mhen gogledd-orllewinol Llwybr Main, wedi arwain at newid nodedig mewn cymeriad, boneddigeiddio a threfoli'r anheddiad. Ni ddylid annog hyn, yn benodol drwy beidio â chaniatáu mewnlenwi rhwng parau o fythynnod. Mae datblygiad y tu ôl i eiddo, er nad yw'n ymwthiol mewn ffordd wahanol yn dinistrio patrwm golygfa'r stryd.

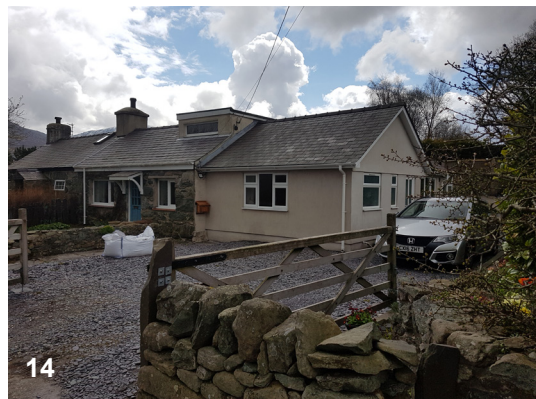
**14**  
Rhif 9 Llwybr Main  
gydag estyniad  
ffenestr dormer

Mae Rhif 10 wedi'i gyflwyno'n well, gyda phortsh bach wedi'i ychwanegu at yr ochr. Fodd bynnag, mae'r ffrynt wedi cael ei newid yn gynnil trwy gael gwared ar wal ochr yr ardd flaen. Mae gan Rif 9 ffenestr anffodus iawn sy'n wynebu ffenestr ddormer, un ffenestr flaen fawr ac estyniad ochr ddwy ran o dair hyd y bwthyn. Mae'r simnai ar y pen hefyd ar goll. *Delwedd 14.*

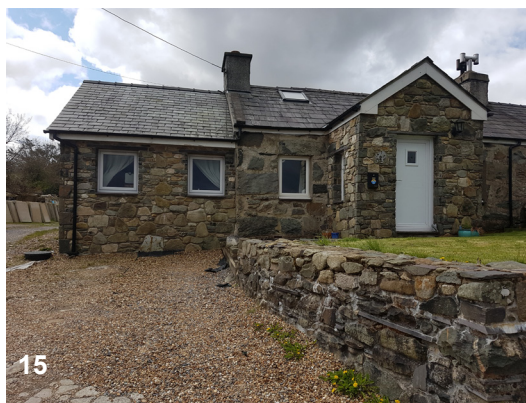
**15**  
Rhif 2 Llwybr Main  
gydag estyniad  
newydd

Mae Rhif 2 wedi'i drosi'n ddiweddar i eiddo gwahanol iawn gydag estyniad mawr o gar-reg a dwy ffenestr wedi'u ychwanegu at yr ochr, gyda llinell y to yn camu i lawr a bon-doeau crog amhriodol. Nid yw'r portsh car-reg mawr o'r un graddfa â bwthyn o'r math hwn ac mae wedi helpu i foniddigeiddio'r eiddo hwn. *Delwedd 15*

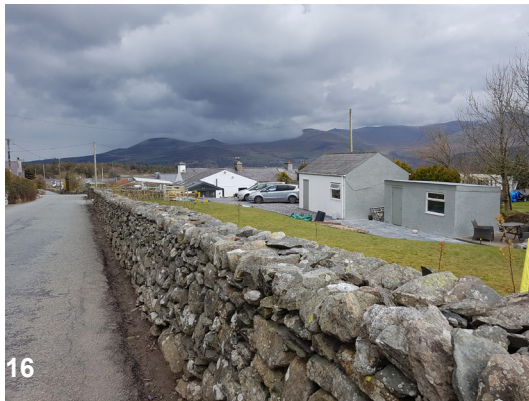
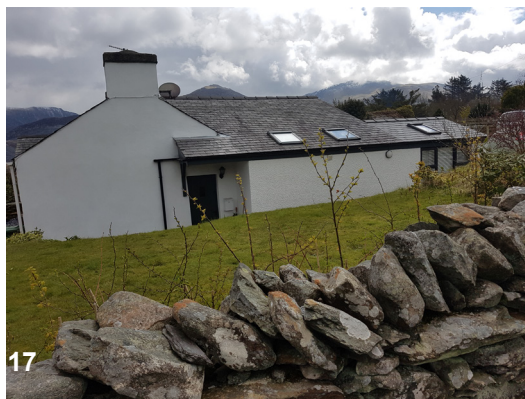
Mae Rhif 1 wedi colli ei ddrws ac mae mynediad trwy giât a llwybr gardd, i ddrws ochr. Mae estyniad cefn yn ymwthio i'r ochr, gyda tho 'catslide' hir. Mae hyn yn anffodus gan fod ganddo ystafell haul ychwanegol, sy'n fwy na'r bwthyn ei hun ac yn nodwedd flaenllaw o'r gornel gyda'r ffordd i Ddeiniolen. Mae'r ymyrraeth weledol hon yn cael ei chymhlethu gan fynedfa gerbydau ochr a waliau wedi'u mewnoli, i'r rhandir lle mae garej uchel a lloc cŵn wedi'u hadeiladu mewn ardal fawr o lain caled. Mae diffyg unrhyw waith plannu i dawelu golygfa'r ychwanegiadau yn ei wneud yn fwy amlwg. *Delweddau 16 a 17*

Mae llawer o ddrysau blaen wedi cael eu blocio, gan fynd â'r mynediad i'r ochr, a newid ffyrnt y stryd. Mae cael gwared ar simneiau yn arbennig o niweidiol i batrwm golygfa'r stryd fel mae gorffeniadau wal anaddas. Caniateir estyniadau, pan nad ydynt yn weladwy o'r stryd o fewn ardal gadwraeth ond mae llawer yn gwbl weladwy, gan newid ffyrnt bach efo dwy ffenestr a drws i siapiau cwrw cymhleth. Unwaith eto, gall polisïau clir a ddosberthir i'r meddianwyr helpu yma, fel arall fe'u hanwybyddir neu, os gwrthodir caniatâd cynllunio, byddant yn dal dig.
